Commissariat d'Avaries Fort de France

Rapport d'expertise :
Etat et évaluation du navire

Dossier N°: 24 03 0555

«**WAHOO**»

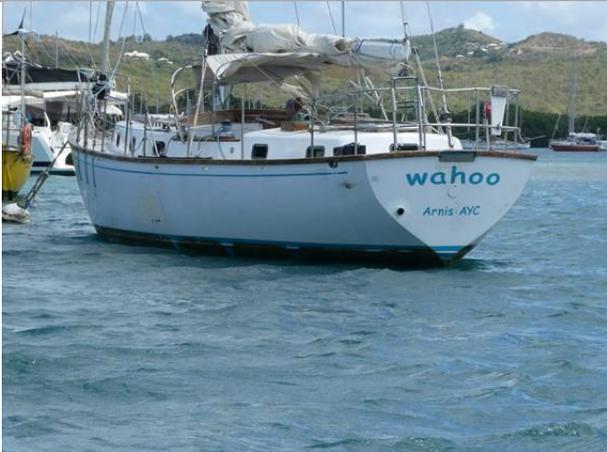
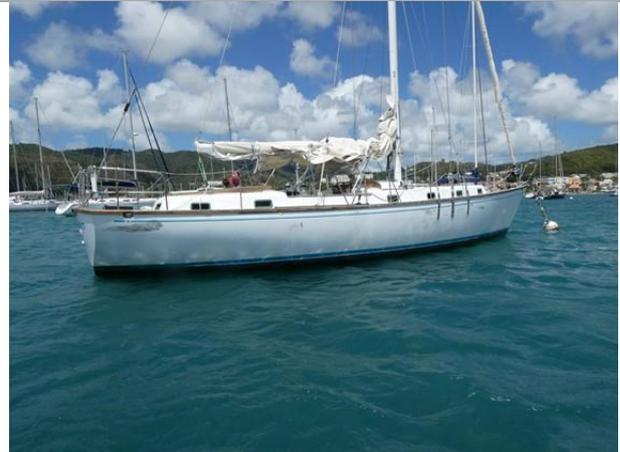
Quelques griffures et rayures sont visibles, le bordé est marqué mais ne parait pas délaminé, la vérification soigneuse reste à effectuer.

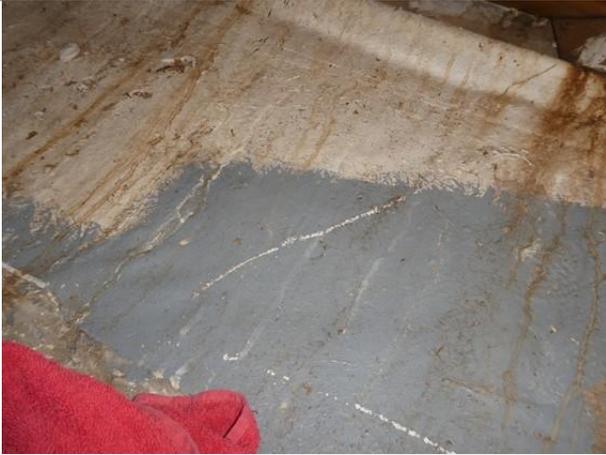
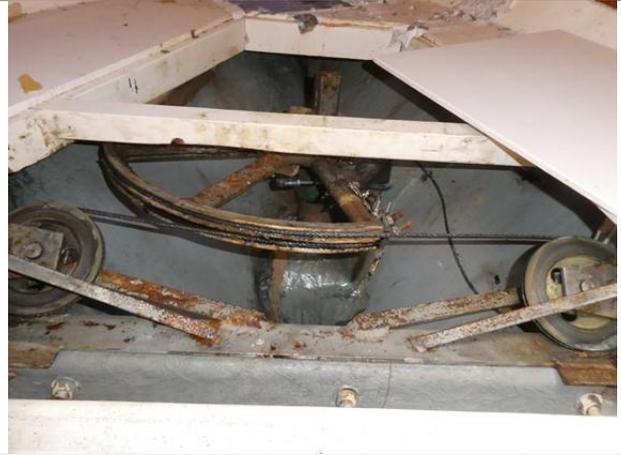
Le navire est simple le nombre de vannes limité, il sera raisonnable de remplacer les vannes qui apparaîtraient douteuses.
Les surfaces sont partiellement peintes en gris, le complément à effectuer.

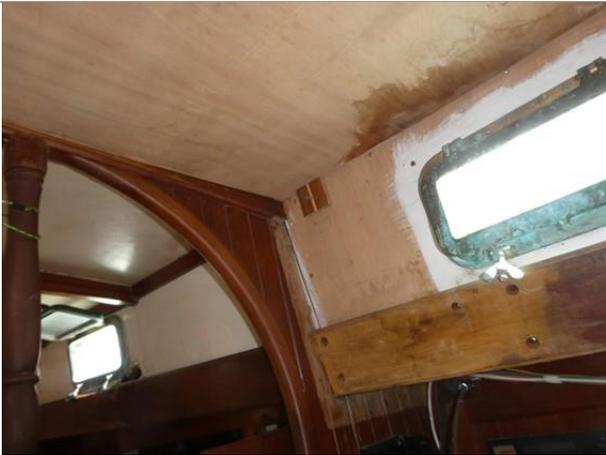
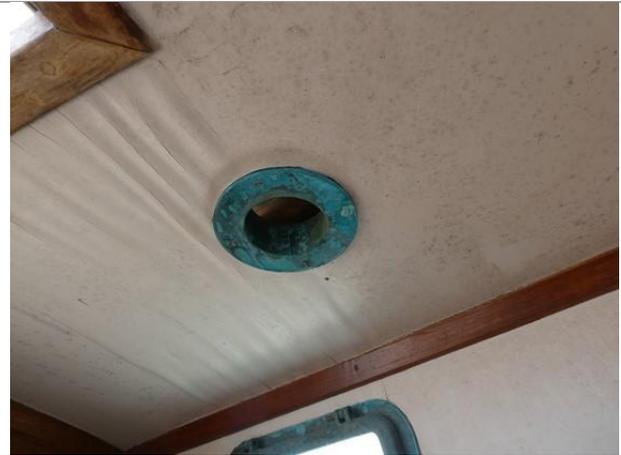
Quelques fuites sont manifestes, la réparation par l'extérieur est prioritaire, le remplacement des vaigrages CP peint pourra se faire à cette occasion
Les hublots en bronze devront être nettoyés et les joints remplacés.
Les manches à ait et autres accastillages bronze pourront également être nettoyés (Corrobrill et paille de fer fin puis Mirror ou équivalent, à minima pétrole)

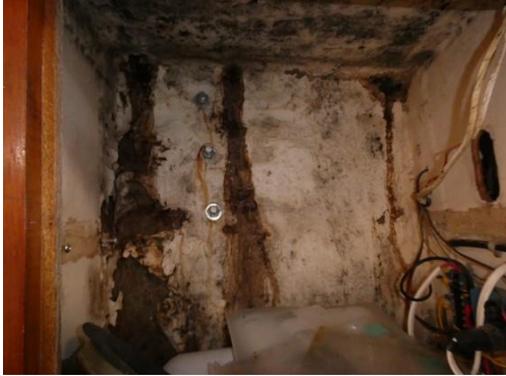
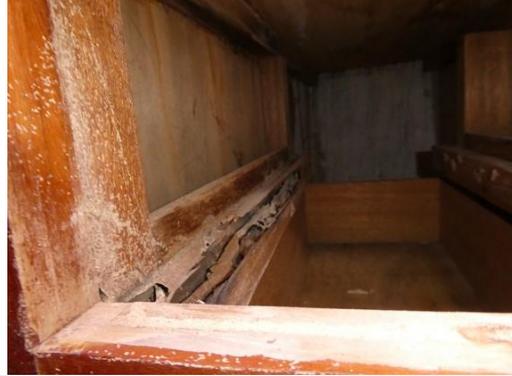
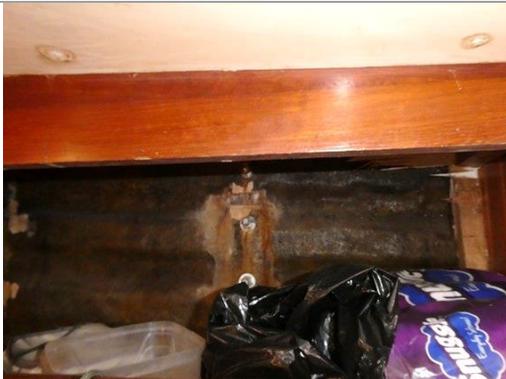
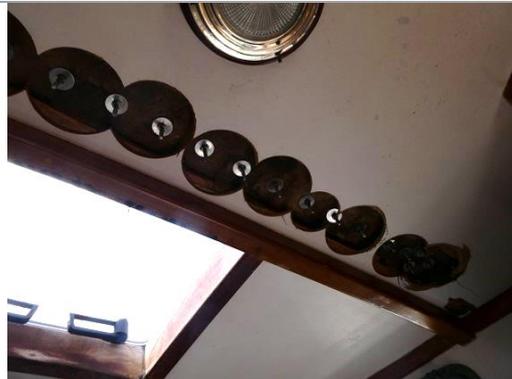
Le navire en grand désordre au moment de notre visite ne permet pas vraiment l'examen complet du navire, cependant, nous avons pu noter que les cadènes avaient été remplacées, celles noyées dans le polyester sont restées en place, les nouvelles cadènes extérieures ont été boulonnées à travers l'ensemble assurant la tenue. (Maladie connue des navires de cette époque à Taiwan, les cadènes sont un point faible qui a déjà été traité sur cette unité, même si un remplacement intégral eut été plus respectueux du plan d'origine. A noter également le boulonnage du rail d'écoute de G,V sans que le vaigrage ait été remplacé.

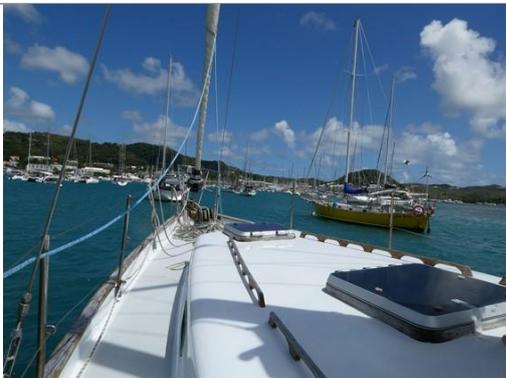
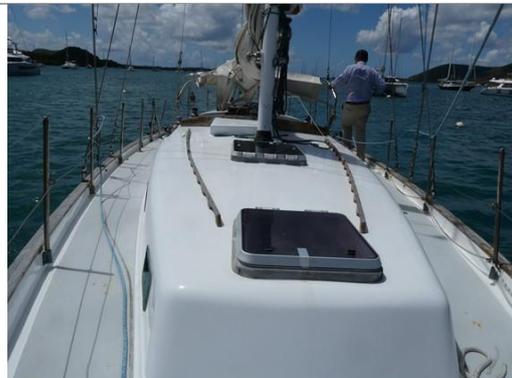
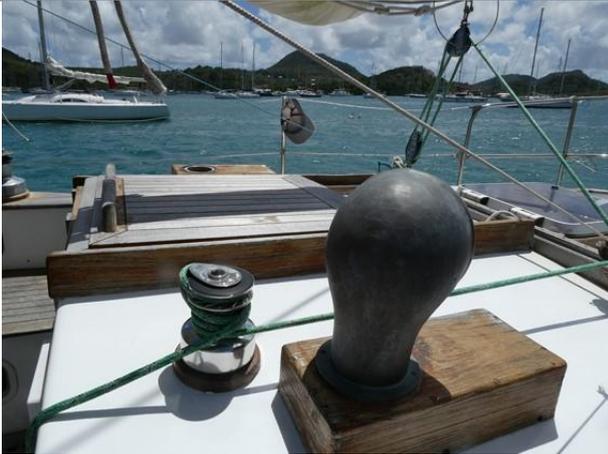
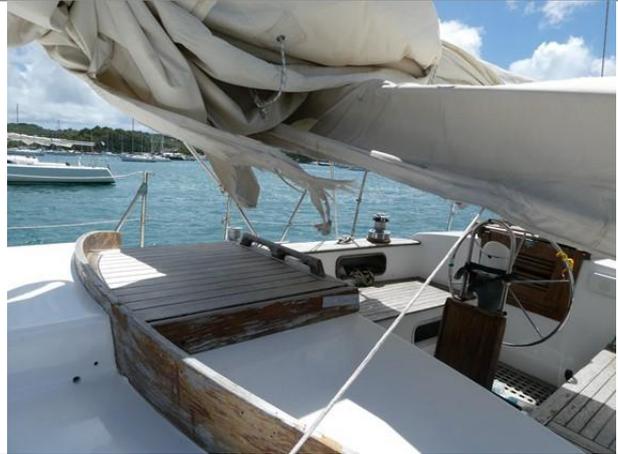
Pont polyester sans teck, le navire est ainsi à l'abri des montages vissés des ponts en teck Taiwanais et donc des fuites récurrentes, l'ensemble est propre.

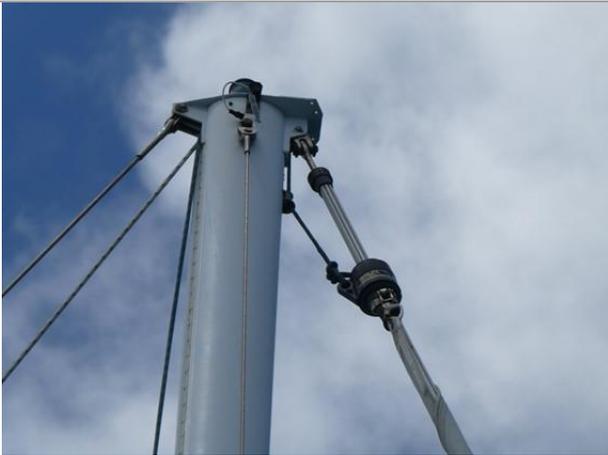
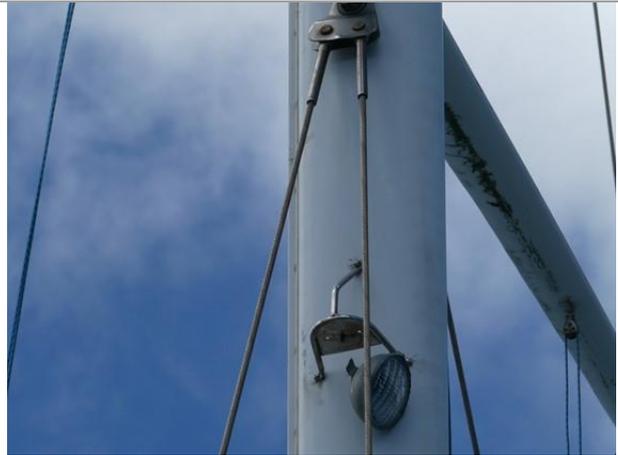
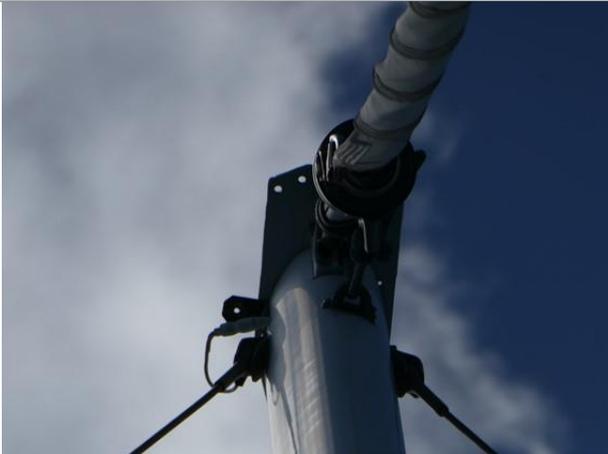
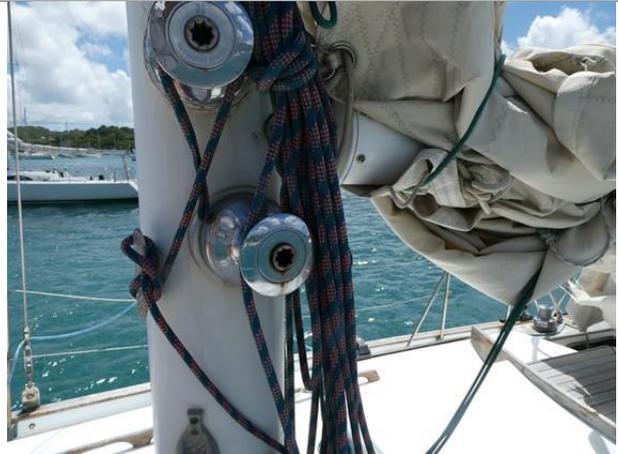
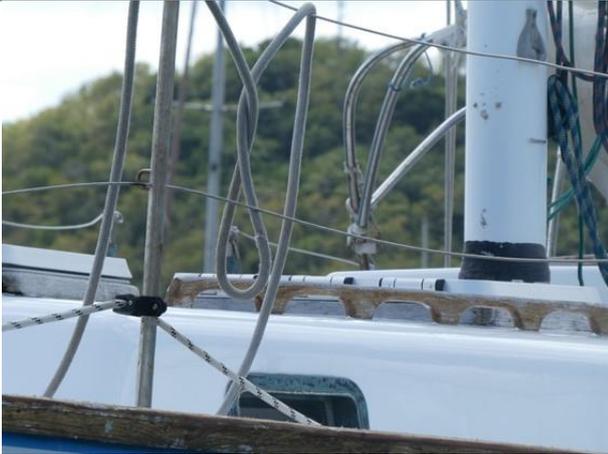
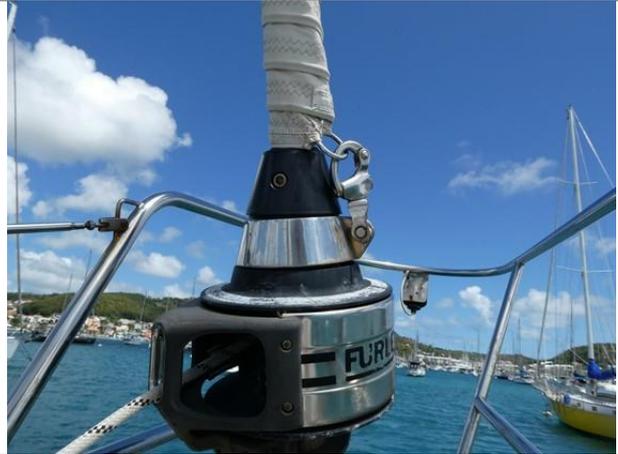
L'ensemble du grément semble avoir fait l'objet de travaux récents et nous n'avons pas relevé de défaillance. A noter un enrouleur Furlex très largement dimensionné pour la surface de voile, sans doute pour tenir compte du diamètre de l'étai avant.

Le grément est tenu par des sertissages en partie haute et par des embouts à cône au niveau des ridoirs.

Sur la photo les emplacements des anciennes cadènes sont visibles, elles ont été arasées au niveau du plat bord en teck.

A noter le bon montage de la drisse de génois, l'angle de 15° est respecté limitant les risques d'enroulement de la drisse autour de l'étai.

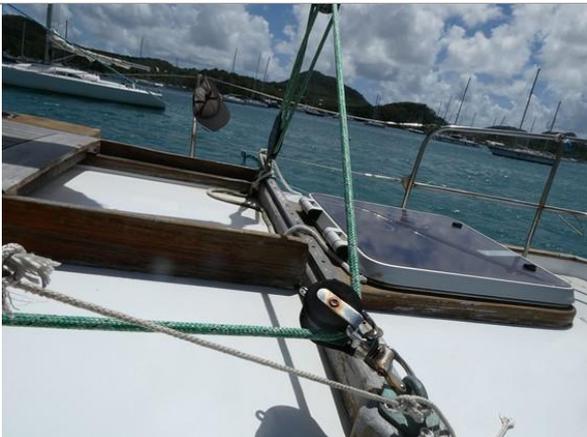
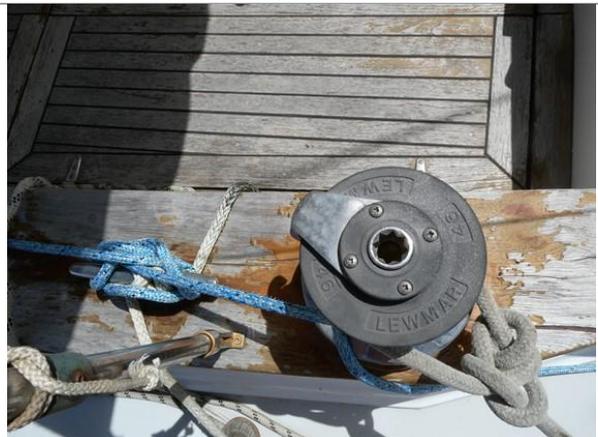
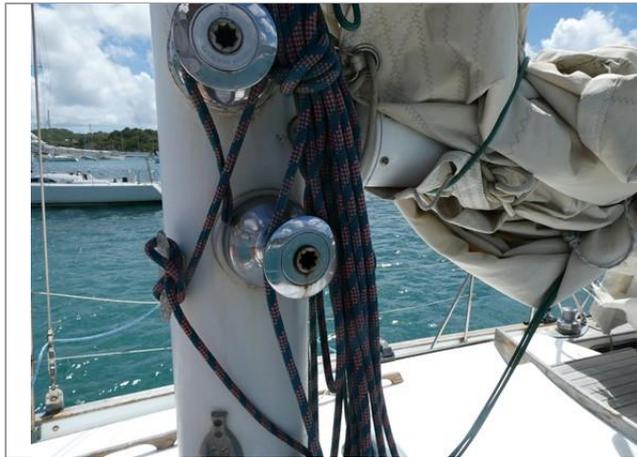
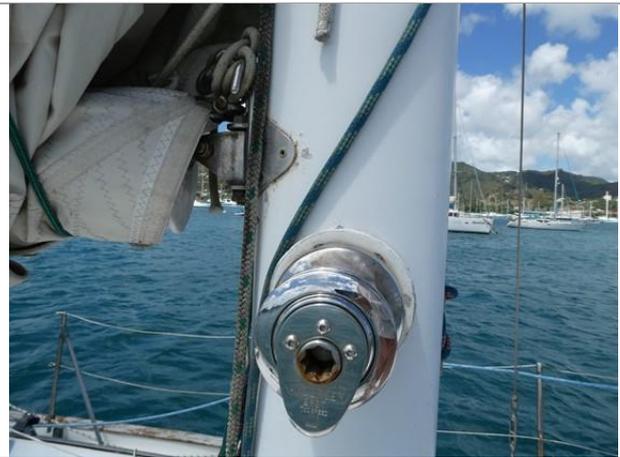
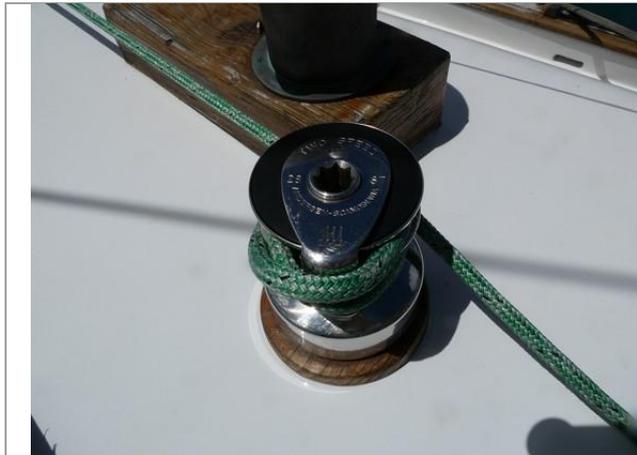
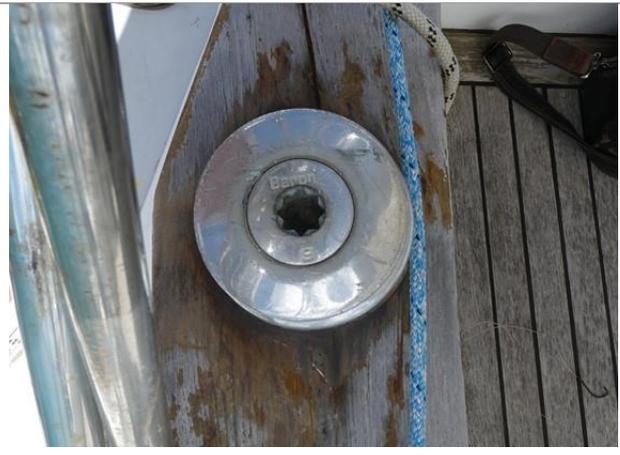
Winchs en majorité self tailing et donc plus récents que ceux d'origine, les winchs d'écoute ST 46 sont bien adaptés à la surface du génois pour en effectuer la manœuvre.

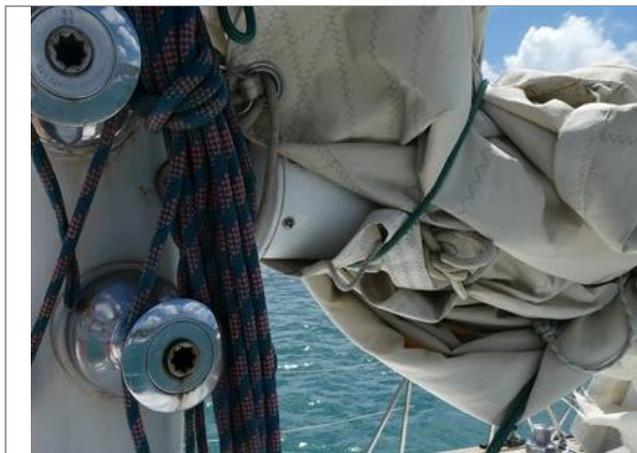
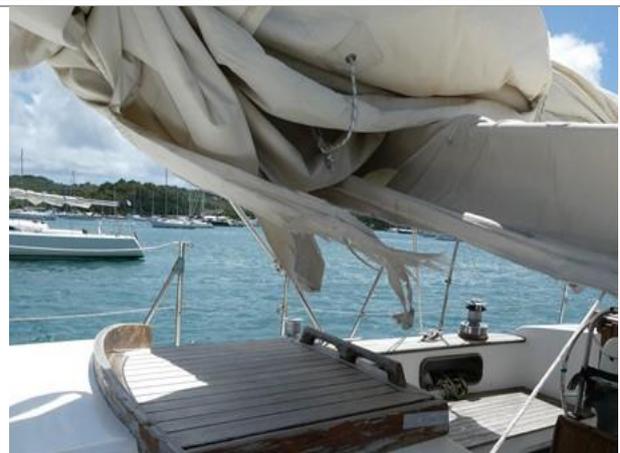
Voiles à poste, la GV semble avoir souffert, le génois est ferlé correctement.

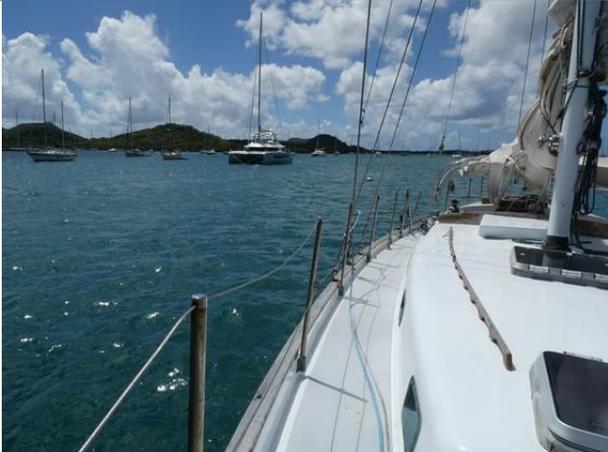
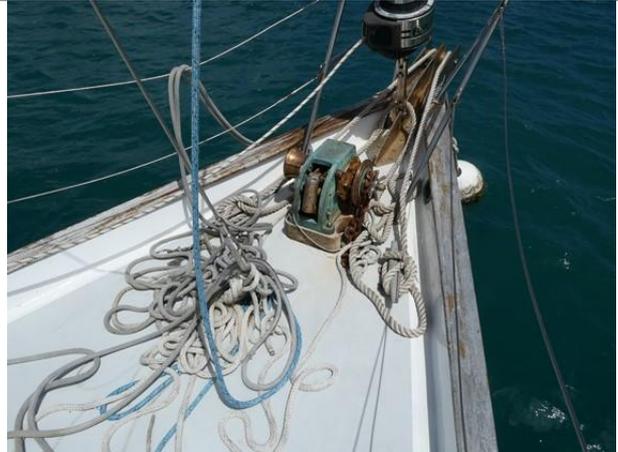
Ensemble à poste sans remarque particulière.

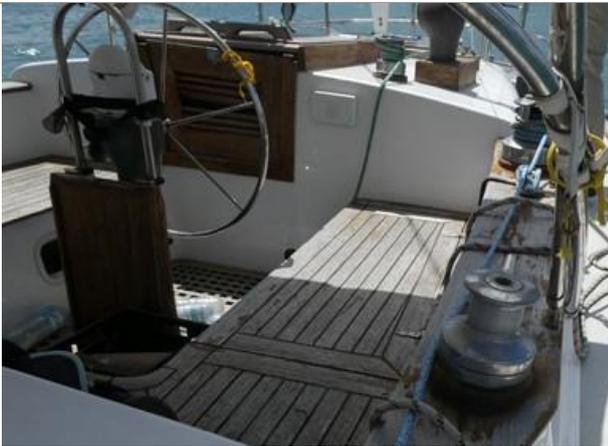
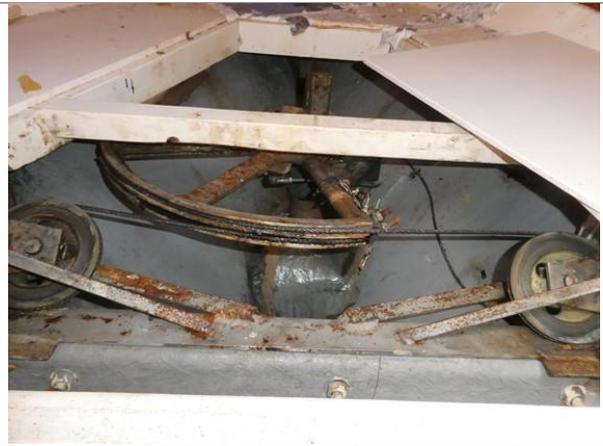
Ensemble opérationnel qui mériterait un nettoyage et une peinture de protection pour les parties métalliques exposées.

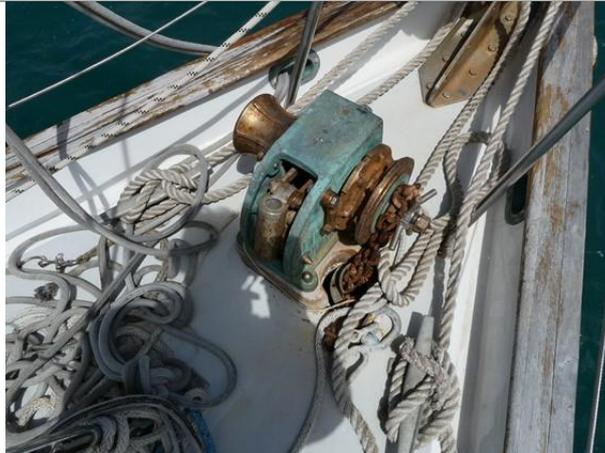
Le guideau manuel est un modèle collector bronze inox, reste qu'il est manuel et requiers l'usage d'une brinquebale. La chaîne d'ancre apparaît oxydée, l'ancre est sur le pont, ce poste reste à améliorer. Les écubiers sont en bronze de belle apparence.

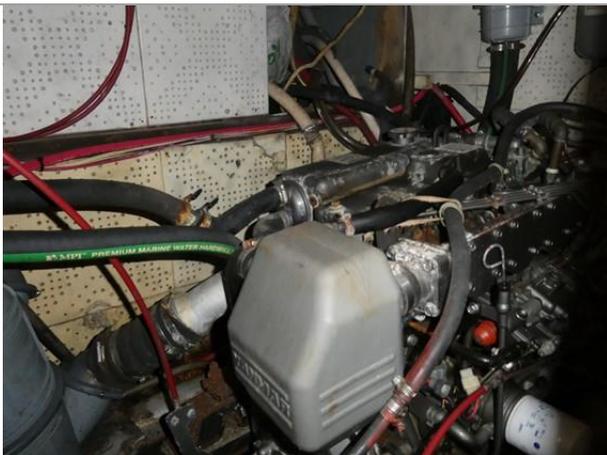
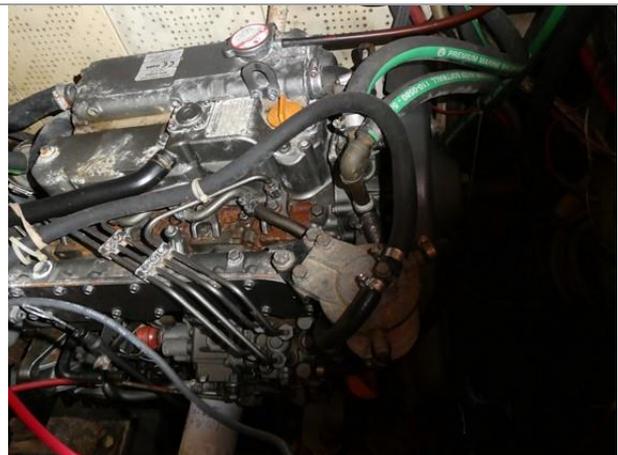
Le moteur qui est une valeur sûre en termes de fiabilité et capable d'être encore opérationnel à plus de 8 000 H est cependant à contrôler soigneusement, essentiellement sans doute au niveau de ses périphériques
Le bidon de gasoil dans la coursive au moment de notre visite laisse supposer un réservoir vide ou sale ou problème d'alimentation en carburant.

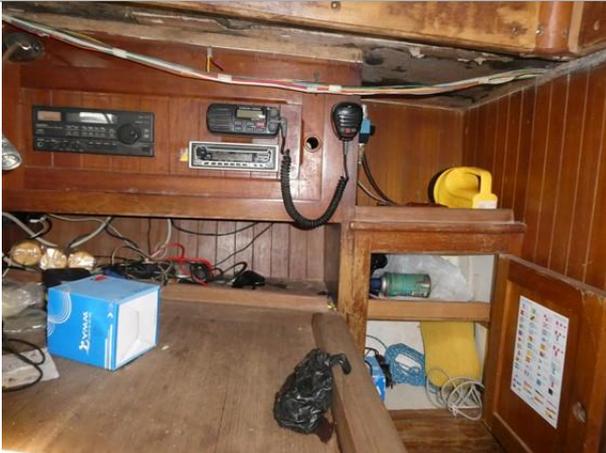
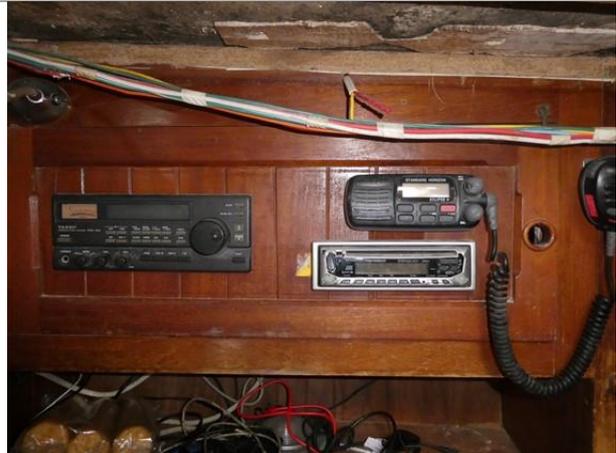
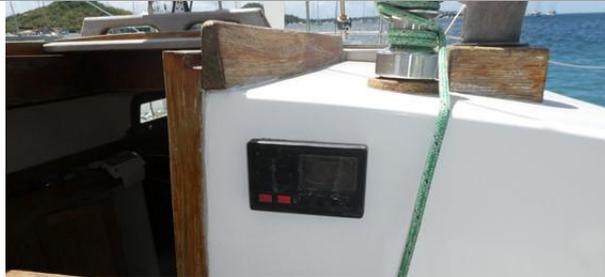
Ensemble ancien, sans doute à mettre à jour.
VHF ASN STANDART HORIZON , pilote AUTOHELM 7000, récepteur BLU YAESU FRG 100

Equipement basique sans doute à compléter.

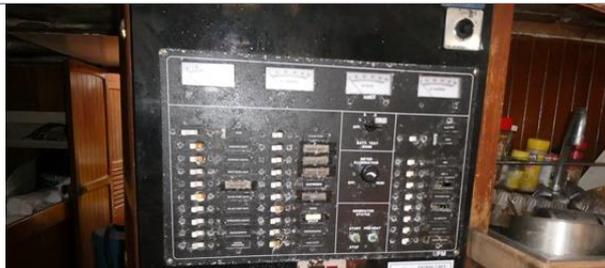
Le poste électricité devra être revu, la position du tableau sous la descente étant propice aux infiltrations et donc aux défaillances électriques.

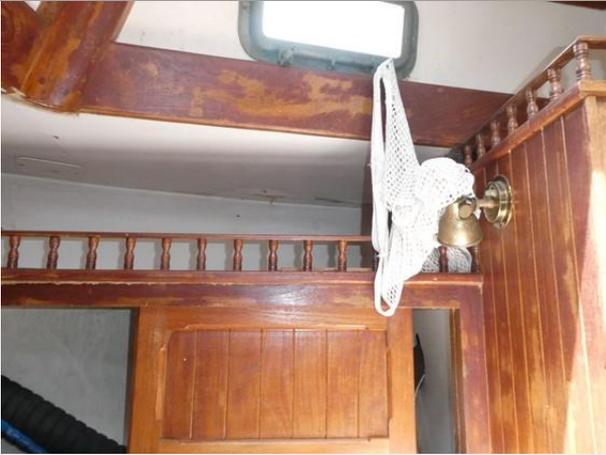
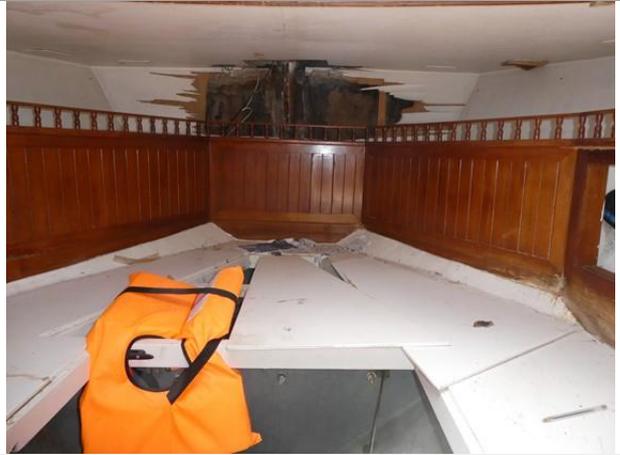
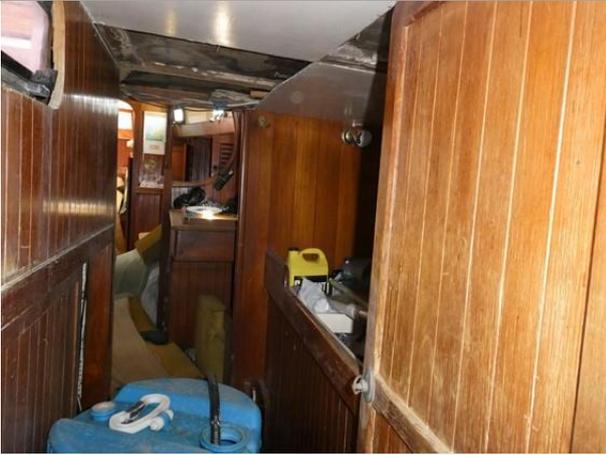
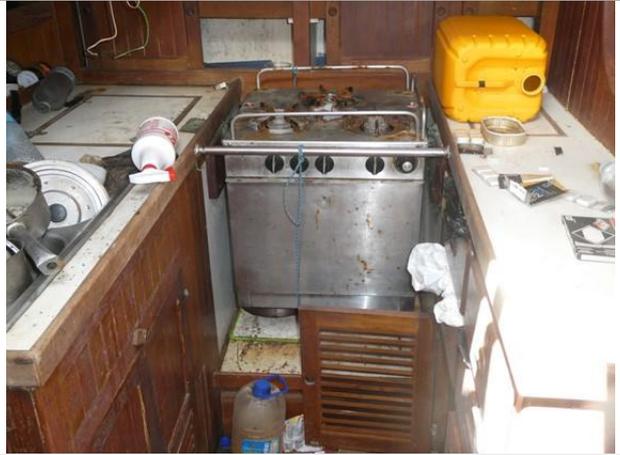
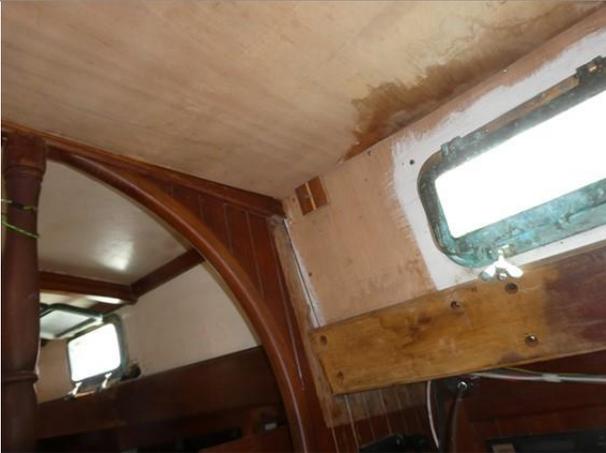
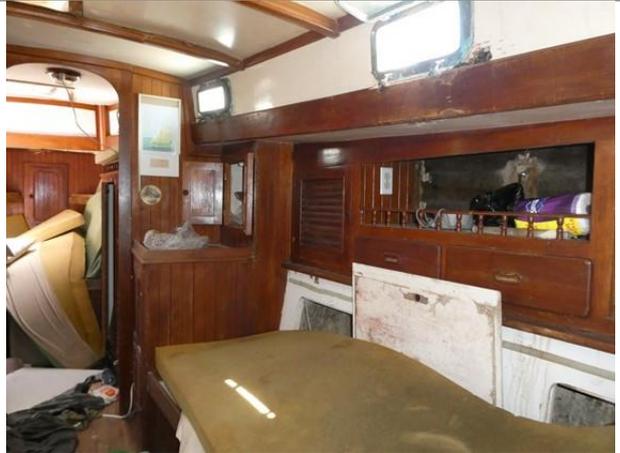
Les emménagements du navire sont en teck de belle qualité et le travail du bois est agréable à l'œil, quelques réparations seront à effectuer, comme la porte salle d'eau arrière et une lamelle d la porte de descente à louveres
 Les bois sont intacts et à priori repousse les insectes qui n'y vivent pas longtemps, (ce qui n'est pas vrai pour les CP et tasseaux)

Les grattages et vernis sont à effectuer.
