Commissariat d'Avaries Fort de France

Rapport d'expertise :
Etat et évaluation du navire

Dossier N°: 24 03 0555

«**WAHOO**»

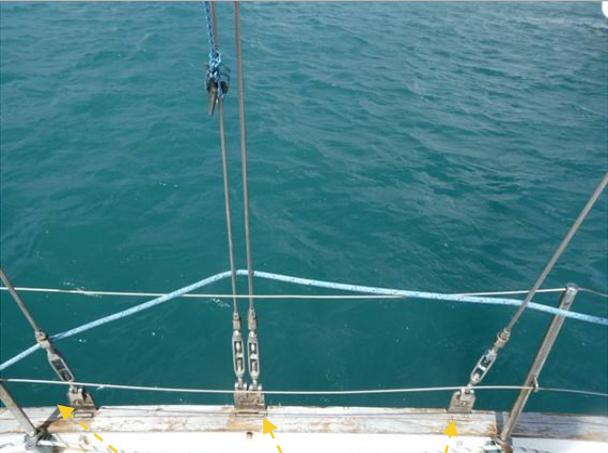
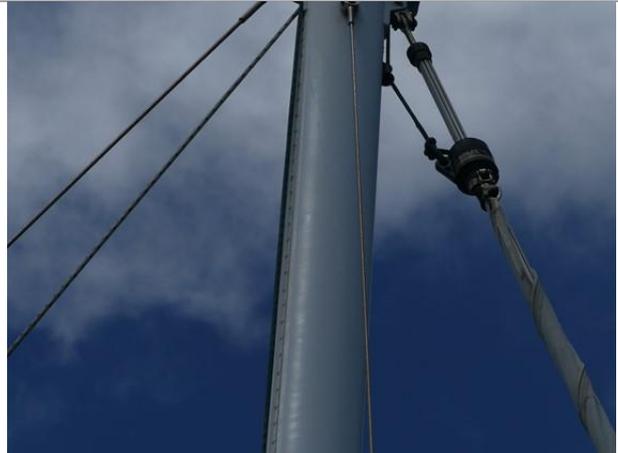
L'ensemble du grément semble avoir fait l'objet de travaux récents et nous n'avons pas relevé de défaillance. A noter un enrouleur Furlex très largement dimensionné pour la surface de voile, sans doute pour tenir compte du diamètre de l'étai avant.

Le grément est tenu par des sertissages en partie haute et par des embouts à cône au niveau des ridoirs.

Sur la photo les emplacements des anciennes cadènes sont visibles, elles ont été arasées au niveau du plat bord en teck.

A noter le bon montage de la drisse de génois, l'angle de 15° est respecté limitant les risques d'enroulement de la drisse autour de l'étai.

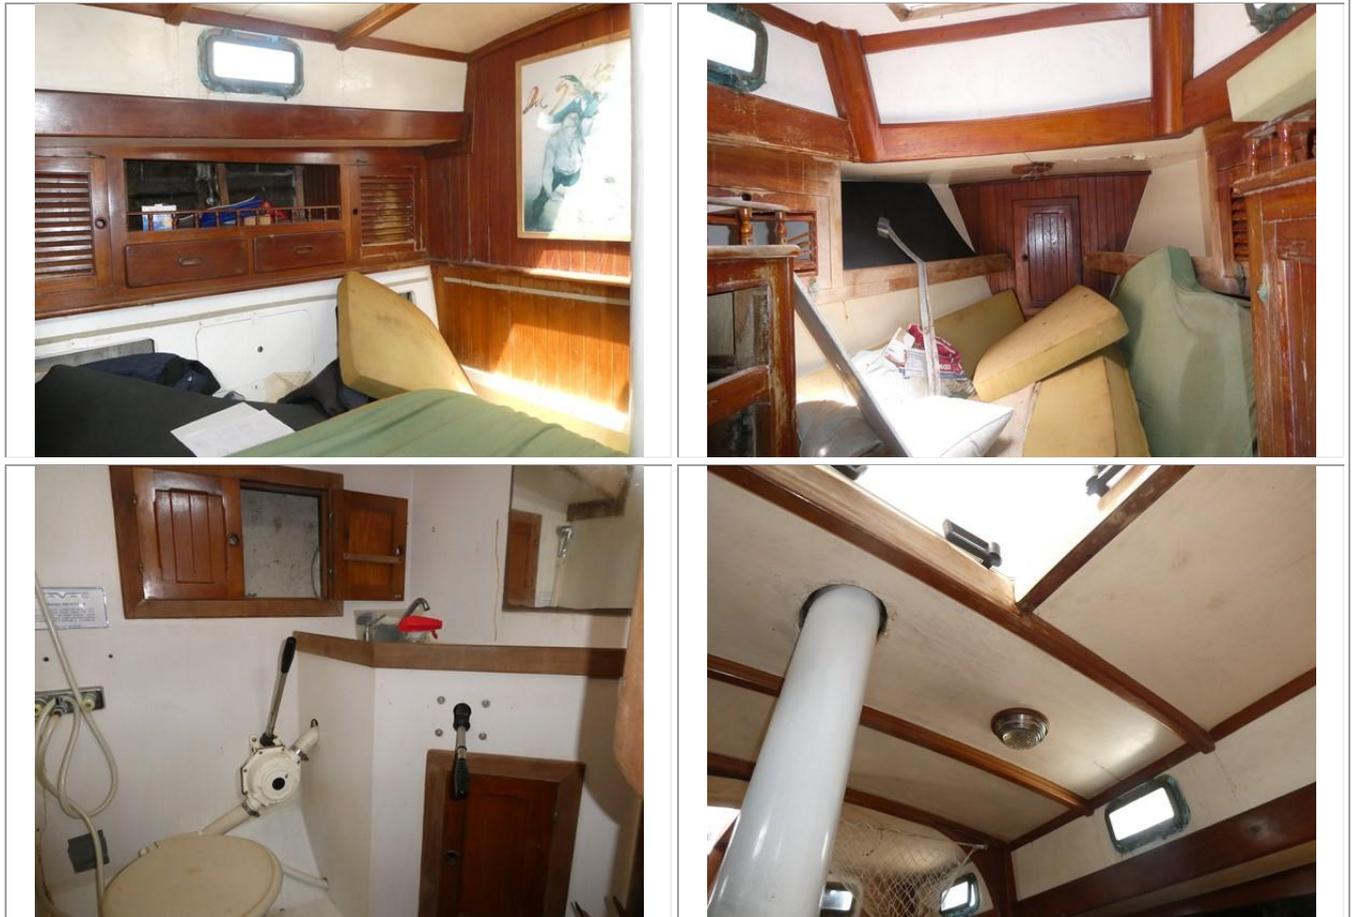
Les emménagements du navire sont en teck de belle qualité et le travail du bois est agréable à l'œil, quelques réparations seront à effectuer, comme la porte salle d'eau arrière et une lamelle d la porte de descente à louveres
 Les bois sont intacts et à priori repousse les insectes qui n'y vivent pas longtemps, (ce qui n'est pas vrai pour les CP et tasseaux)
